Délimitation des herbiers de myriophylle à épi au lac Pémichangan (bassin ouest), Outaouais

**SOCIÉTÉ D'AMÉNAGEMENT
ET DE GESTION
ENVIRONNEMENTALE (SAGE)
DU BASSIN VERSANT DU LAC
DES TRENTE ET UN MILLES**

Août 2019

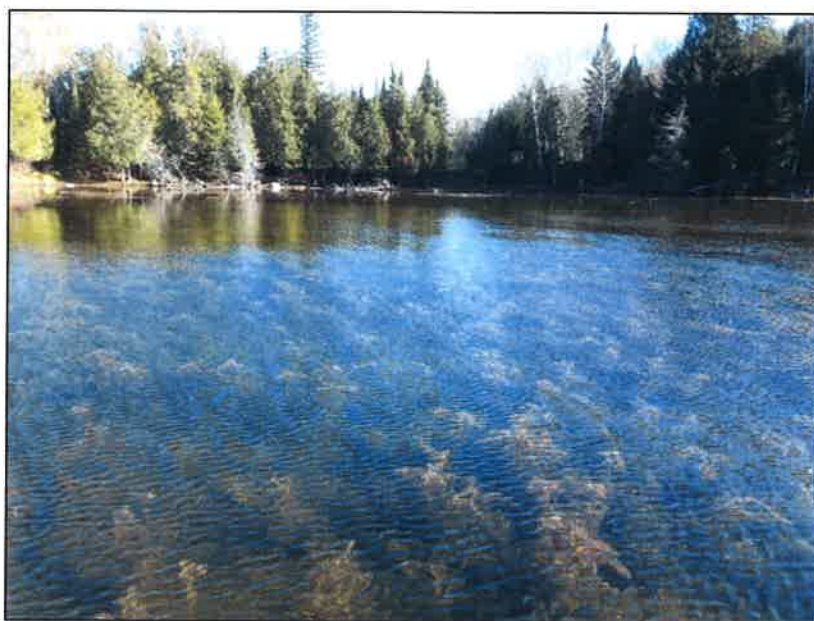
Colonie de myriophylle à épi dans la Baie de Knight, Gracefield
